# 伝統木造建築の新しい耐震建具の研究開発

## Development of Earthquake-Proof Fittings of Traditional Wooden Buildings

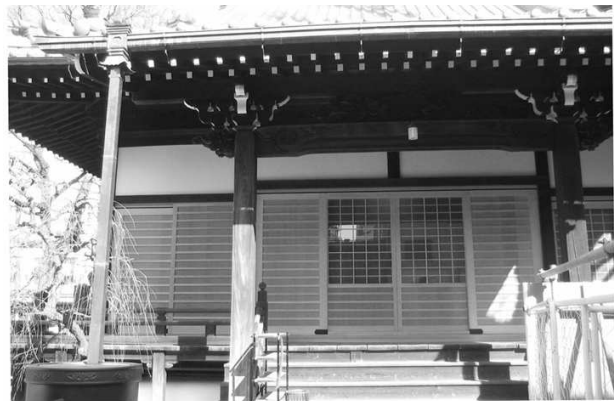
写真 3. 耐震框戸組み込み完成外観

— 一向拝面の框戸（上）と外陣外周部の框戸（下） —

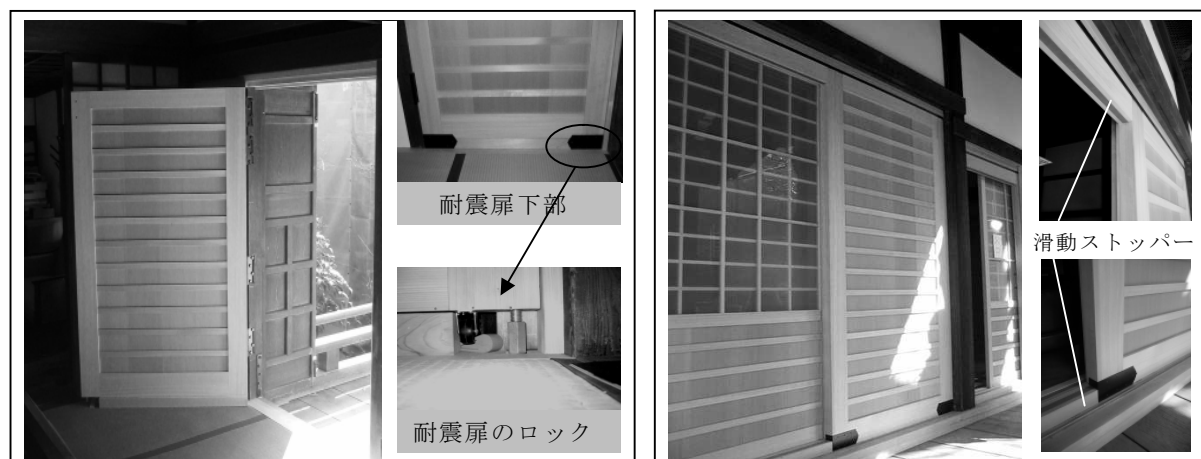
写真 4. 耐震框戸／扉の開閉の仕組みと活動拘束要素

枚当たり重さ 30 kg を超える。両下端のナットは外せても耐震戸を持ち運ぶのは困難だ。そこで、柱側の羽子板ボルトを重量扉用の蝶番四個に変えて、内開きの耐震扉に変更した。戸先には耐震戸同様、羽子板ボルトを仕込み、床下に補強横架材を入れて束立てをする。扉の下端と敷居との間に、別材の無目材を差し入れ、開閉時に容易に取り外せるようにして、耐震扉の軸力を床下へ伝達する。戸当りにインサートを仕込み、戸先側縦框の上部をボルト 2 本で止め、前倒れを防止した。外部は、既存の板戸をそのまま残しているので、通常は内部からしか耐震扉は見えない。開閉可能にする所要時間は、転倒防止ボルトと化粧金物の取り外しに手間が掛かり、1箇所 20～30 分である。
